Voortgang glas-in-loodramen

Afgelopen week is de firma Derix uit Kevelaer bezig geweest om de herstelde glas-in-loodramen terug te plaatsen in onze kerk.

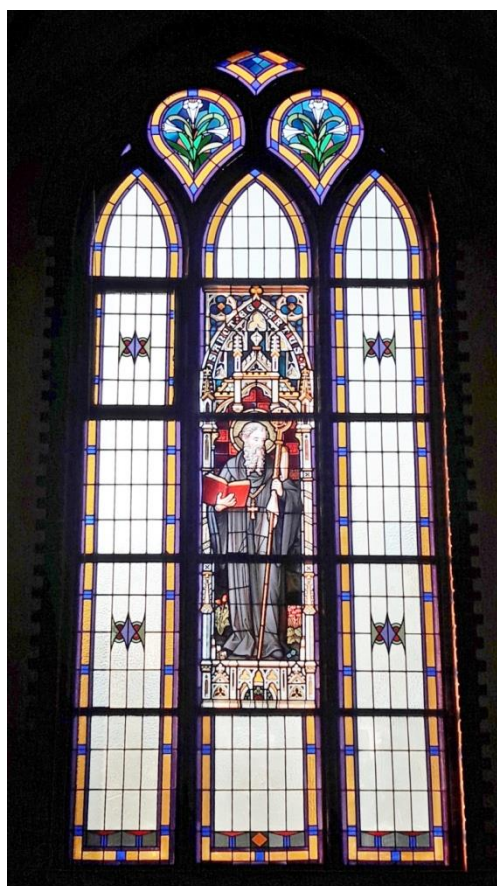
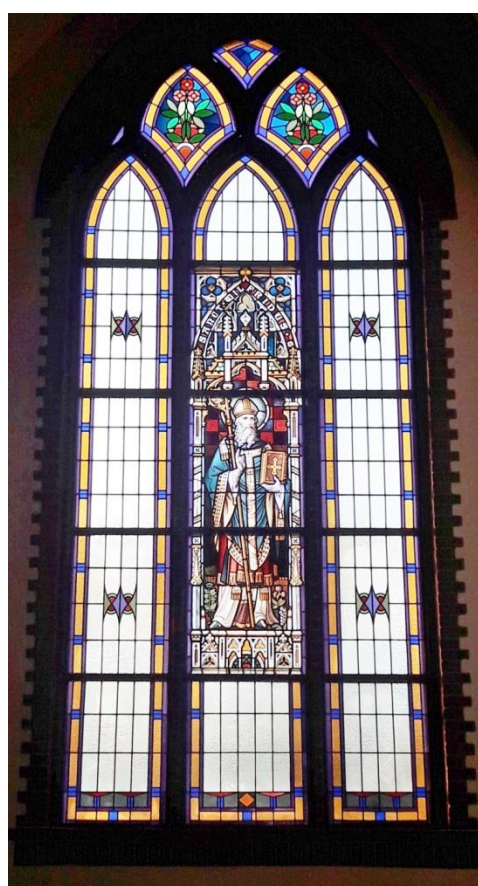
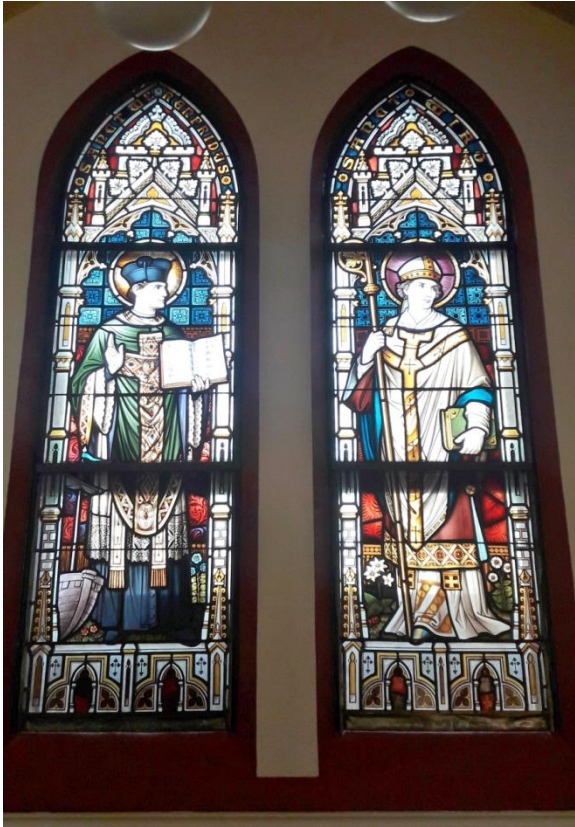
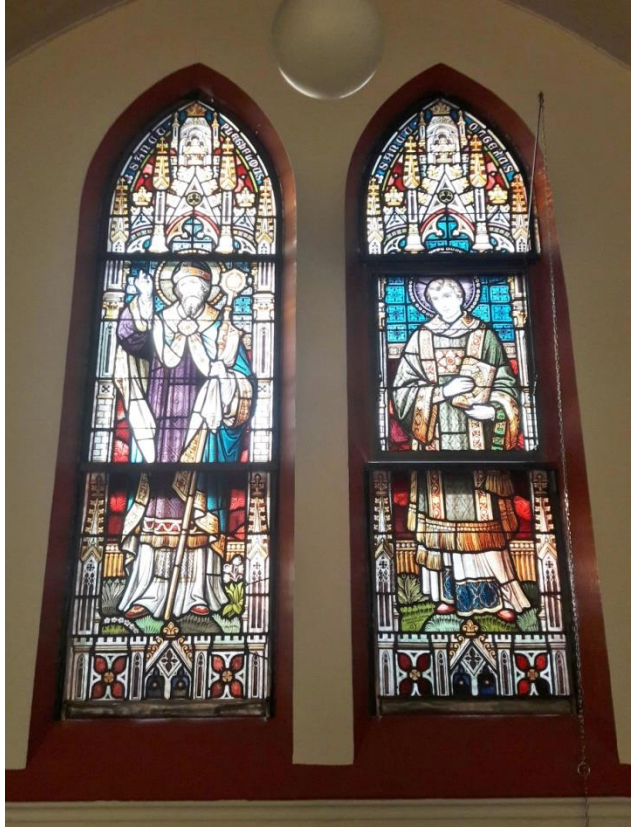
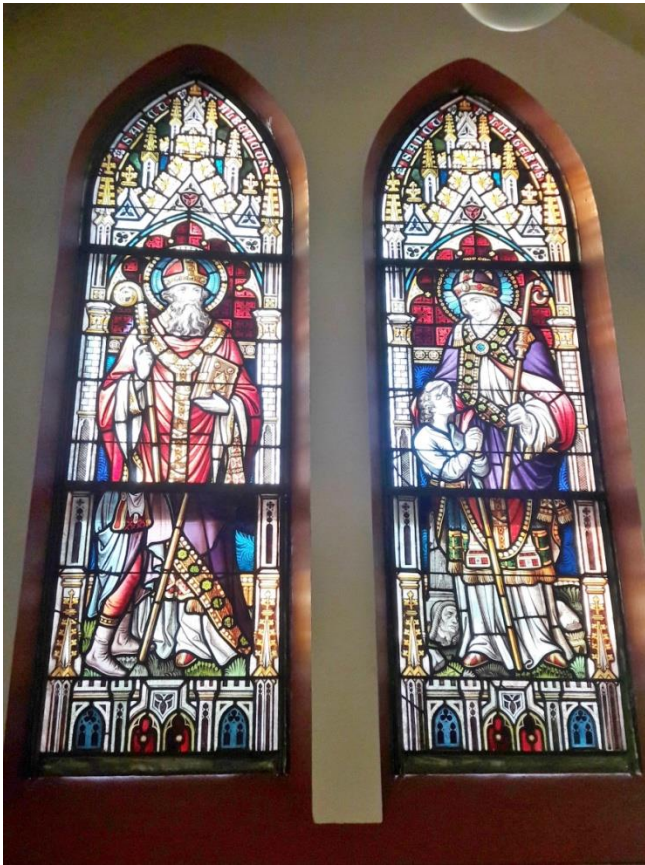
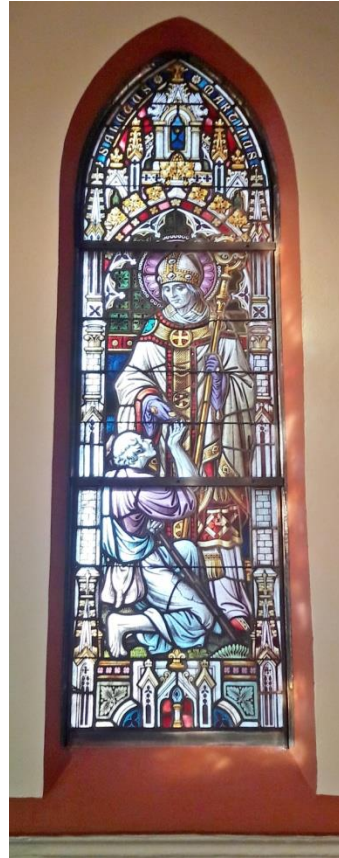
Want zoals het herstel van de ramen net iets anders uitgevoerd werd dan in Nederland gebruikelijk is, is de methode van ophanging ook net weer iets anders. Er is gebruik gemaakt van de zogenaamde museale opstelling. Op de plaats waar de ramen zaten in de oude situatie is er nieuwe voorzetbeglazing geplaatst. Daarachter (aan de binnenzijde van de kerk) op zo'n 4 à 5 cm afstand zijn de herstelde glas-in-loodramen gemonteerd.

Op deze manier krijg je een luchtcirculatie tussen de voorzetbeglazing en de glas-in-loodramen waardoor de ramen droog blijven. Ook hebben de ramen geen last meer van de weersomstandigheden buiten en dat samen maakt dat de levensduur van de ramen aanzienlijk toeneemt.

Dit was de laatste fase van het herstel van de ramen in onze kerk. Het is heel mooi geworden en kan nu weer vele jaren mee. Op onderstaande foto's is het lang niet zo mooi als in het echt dus kom naar de kerk om de ramen met eigen ogen te zien. Daar is in de kersttijd met alle activiteiten en vieringen volop gelegenheid voor.
